Rekonstrukce pracoviště nukleární medicíny od A do Z

Ing. Jiří Terš, Ing. Lukáš Ondrák

27. 2. 2022

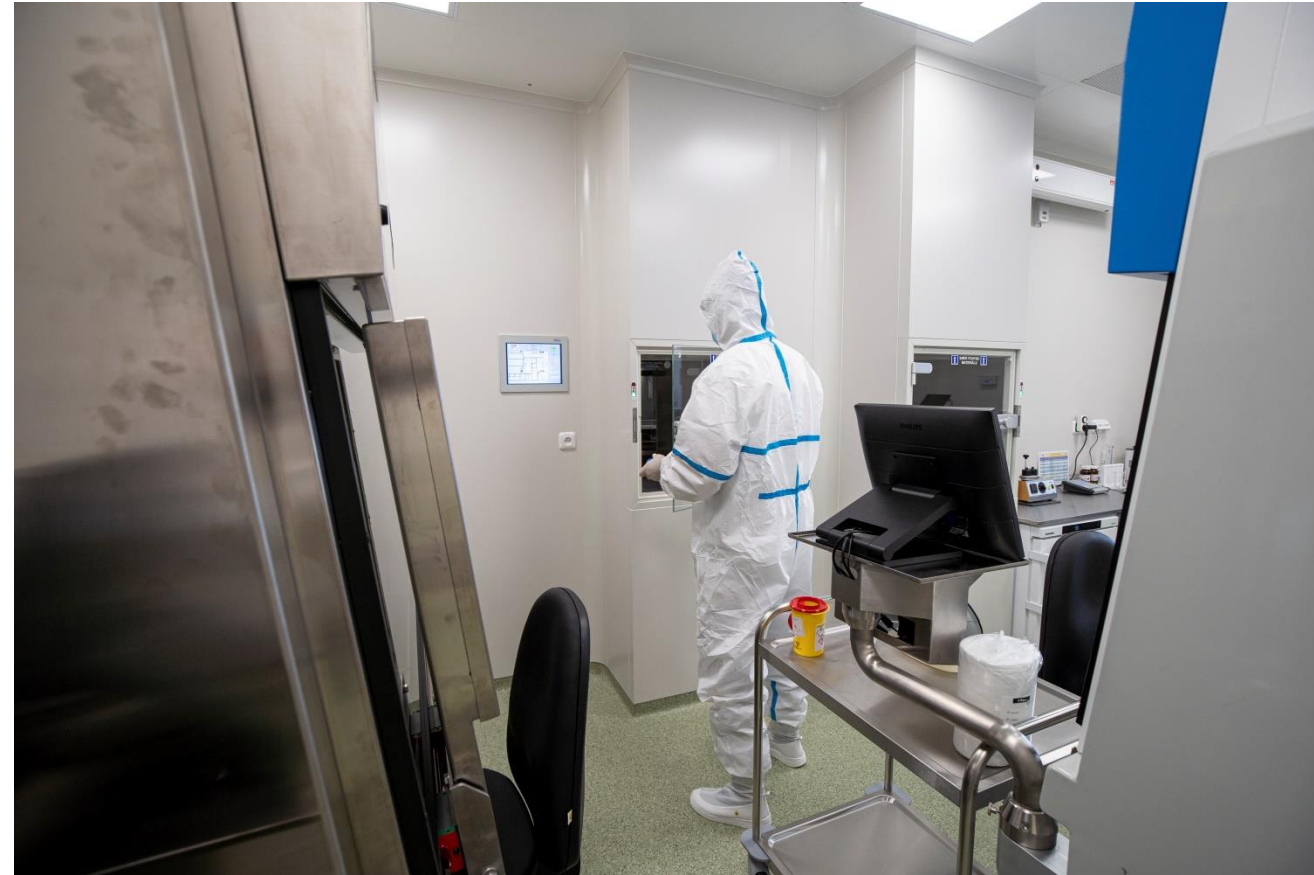
- Prostory s řízenou koncentrací částic ve vzduchu
- Kde není „prach“, nerostou bakterie
- Přívod pouze čistého vzduchu přes HEPA filtry v dostatečném množství, snadno omyvatelné a dezinfikovatelné povrchy (čistá vestavba), obecně zabránění tvorby částic, materiálové a personální propusti, odpovídající oblečení a zaškolení personálu
- RF laboratoř obvykle čistý prostor třídy C, uvnitř laminární boxy (třída A) a navazující prostory třída D (liší se přípustným počtem částic ve vzduchu)
- **Povinný přetlak na hranicích tříd čistoty 10-15 Pa**
